Bericht zum Monitoring Velo-Lichtinsel Haltestelle Hünigerstrasse

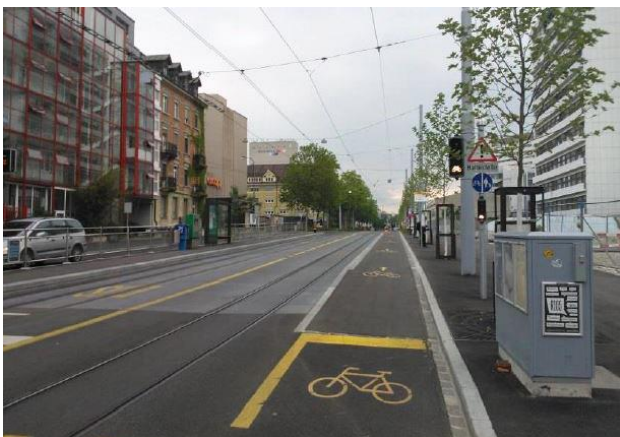
Abb. 1: Situation Haltestelle Hünigerstrasse

Die Haltestelle Hünigerstrasse wurde stadtauswärts im Rahmen der Umgestaltung der Elsässerstrasse zu einer barrierefreien Kaphaltestelle umgebaut. Auf Anregung der UVEK wurde entschieden, den Komfort für den Veloverkehr im Bereich der Haltestelle zu erhöhen, indem dieser nicht auf der Fahrbahn neben der 27 cm hohen Haltekannte, sondern auf einem Radweg auf dem Niveau des Trottoirs entlang der Haltekannte geführt wird (befahrbares Haltestellenkap).

Wenn sich ein Tram oder ein Bus an der Haltestelle befindet, dürfen die Velofahrerinnen und -fahrer den Radweg nicht befahren und werden mit dem Rotlicht einer Ampel zum Anhalten aufgefordert. Man spricht in diesem Zusammenhang von einer „Velo-Lichtinsel“. Befindet sich kein Tram oder Bus an der Haltestelle, so gelten für Velofahrerinnen und -fahrer und Fussgängerinnen und -gänger die Vortrittsregeln gemäss Signalisationsverordnung, daher sind Velos auf dem für sie vorgesehenen Bereich vortrittsberechtigt. Der Umbau der Haltestelle erfolgte im Herbst 2014. Die Velo-Ampel ging am 2. Februar 2015 in Betrieb.

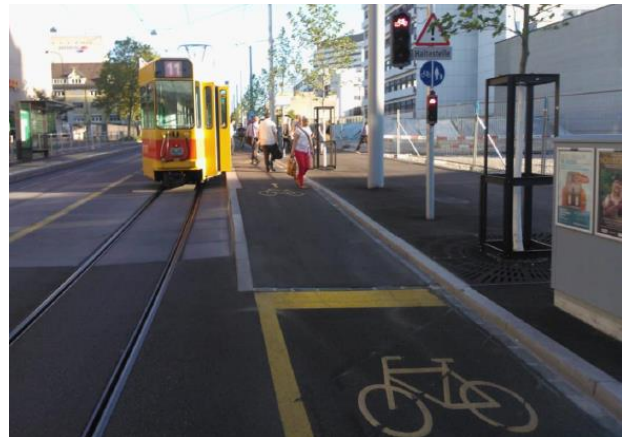
Abb. 2: Situation Haltestelle Hünigerstrasse mit ein- und aussteigenden Fahrgästen

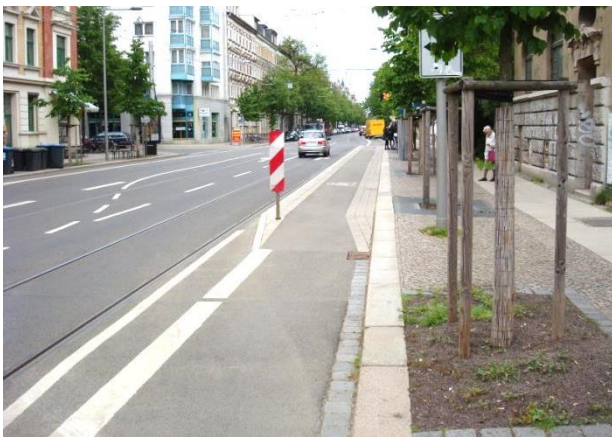
Abb. 2 (links): Leipzig, Veloführung über Haltestellenkap mit Sicherheitsstreifen 0.5 m

- befahrbare Haltestellenkaps werden als sicher und geeignet beurteilt
- auf eine Velo-Ampel wird in den untersuchten Vergleichsstädten verzichtet
- zwischen Haltekante und Radweg wird ein Sicherheitsstreifen von min. 0.5 m umgesetzt
- es werden unterschiedliche Markierungen zur Verdeutlichung der Situation angebracht (Velopiktogramme, Fussgängerpiktogramme, Gefahrensignale, Haltestellensymbole)

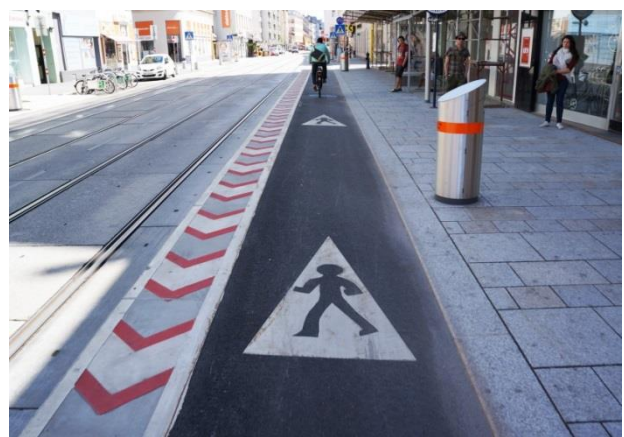
Abb. 3 (rechts): Wien, Veloführung über Haltestellenkap, Markierung Fussgängerpiktogramme

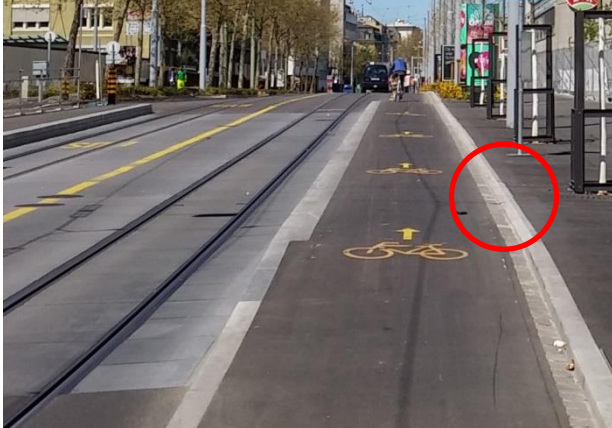
Abb. 4 Haltestelle Hünigerstrasse, taktile erfassbare Abgrenzung

- Für sehbehinderte/ blinde Personen ist eine taktil erfassbare Abgrenzung, zwischen dem für Velos vorgesehenem Bereich und dem Wartebereich für Fahrgäste, in ca. 2 m Entfernung von der Haltekante umzusetzen (Abb. 4).

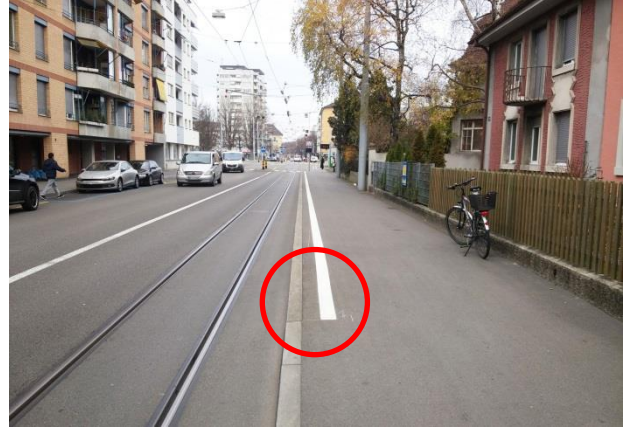
Abb. 5 Haltestelle Kleinhüningen, optische Markierung der Haltekante (hier keine Veloführung über das Kap)

- Gemäss den Ausführungsnormalien für BehiG-konforme Haltestellen ist eine optische Markierung der Haltekante in einer Entfernung von 1.65 m von der Gleisachse anzubringen (weiss, b=15cm; Abb. 5). Der daraus resultierende Sicherheitsstreifen von ca. 0.5 m Breite dient dem Anzeigen der Haltekante.³

³ Zwischen der optischen Markierung der Haltekante und der taktile erfassbaren Abgrenzung steht eine Breite von 1.50 m zur Verfügung. Velofahrende fahren in der Regel in der Mitte des ihnen zur Verfügung stehenden Raumes. Es ergibt sich damit ein effektiver Bereich von 1.25 m (0.50 m + 1.50 m/ 2), der im Falle einer Missachtung der Haltepflicht durch Velos zur Vermeidung von Konflikten zwischen Velos und Fahrgästen beiträgt.
